## Surveillance de l'érosion de l'isthme de Miquelon - Langlade

Objet du constat

Érosion côte Ouest au PK 16 et alentours

15/03/21 - 8h30

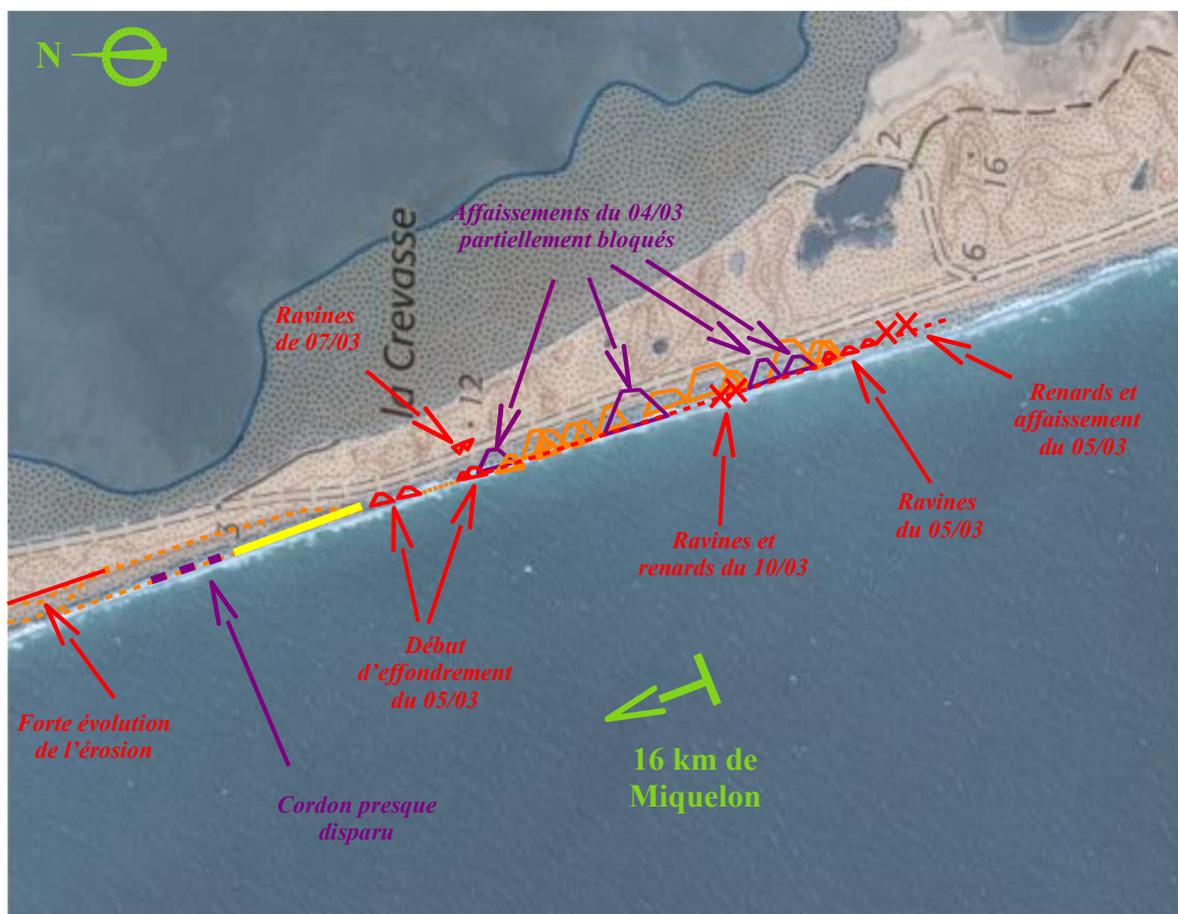
On observe sur 1 km :

- L'érosion dunaire en amont se poursuit. Le cordon d'extrémité (sans géotextile) a presque disparu.
- Evolution de l'effondrement sur le parking en amont.
- L'affaissement de la plateforme centrale avec apparition de renards.
- Les ravines sur l'amont, la plateforme centrale et l'aval se poursuivent.
- Les enrochements mis dans les effondrements s'affaissent et glissent vers la mer.
- Les enrochements en aval continuent à s'affaisser et glisser vers la mer. Les renards continuent à s'élargir.

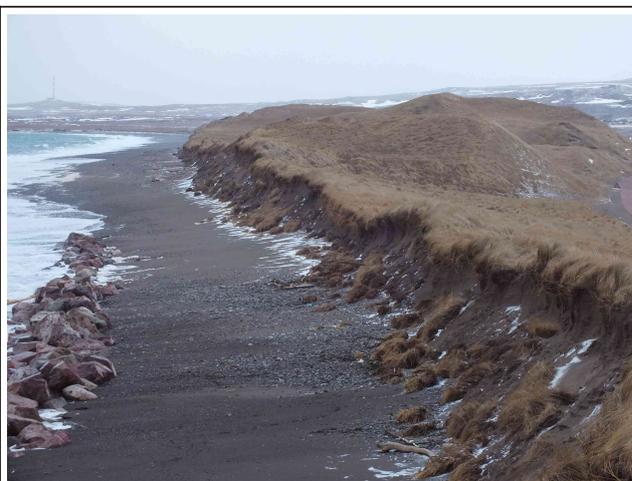
*Disparition de l'extrémité du cordon*

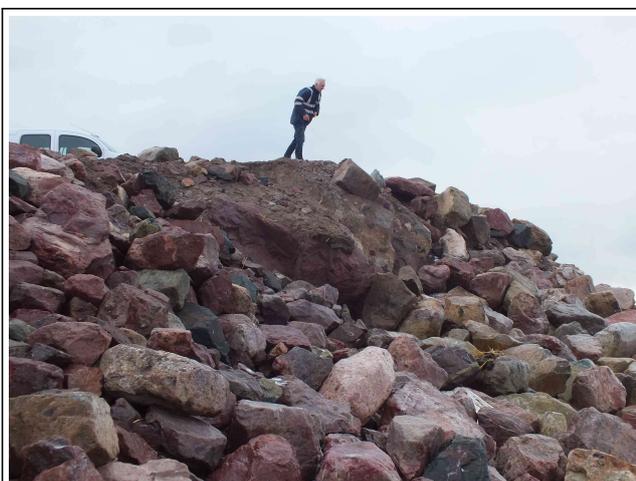
*Effondrement sur la zone du parking amont*

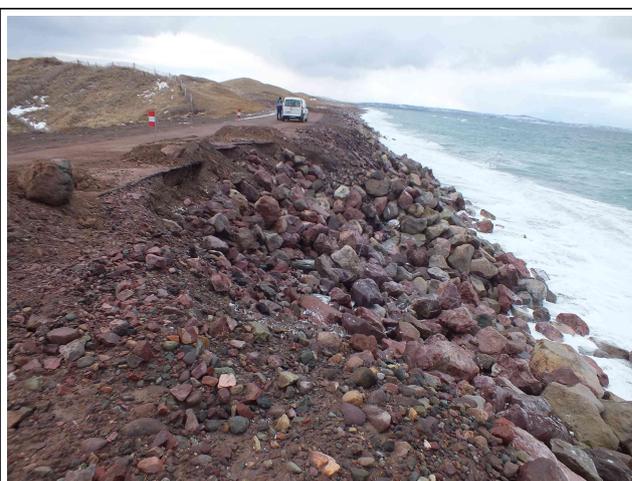
*Affaissement des enrochements d'urgence sur effondrement amont (digue)*

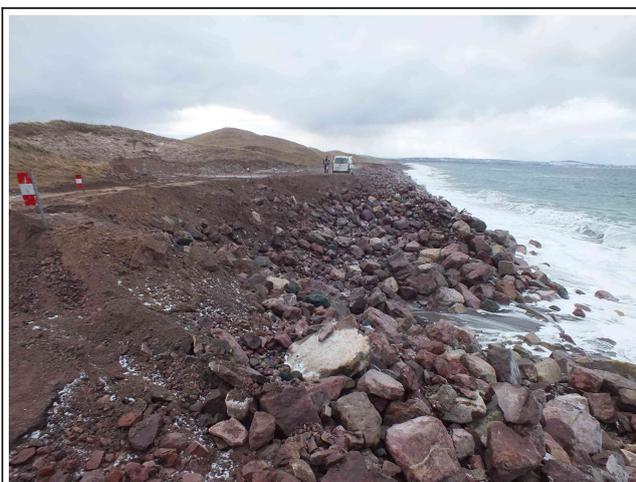
*Glissement des enrochements effondrement central*

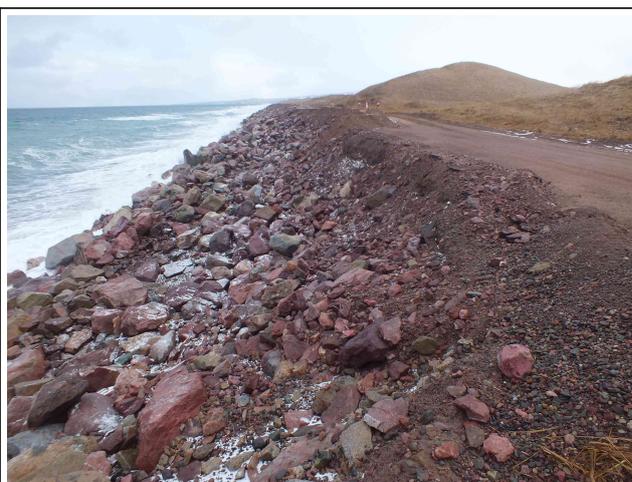
*Glissement des enrochements effondrement aval*
