EROSION DE L'ISTHME DE MIQUELON-LANGLADE

1. RAPPELS SUR LE CONTEXTE

RAPPEL DES DESORDRES

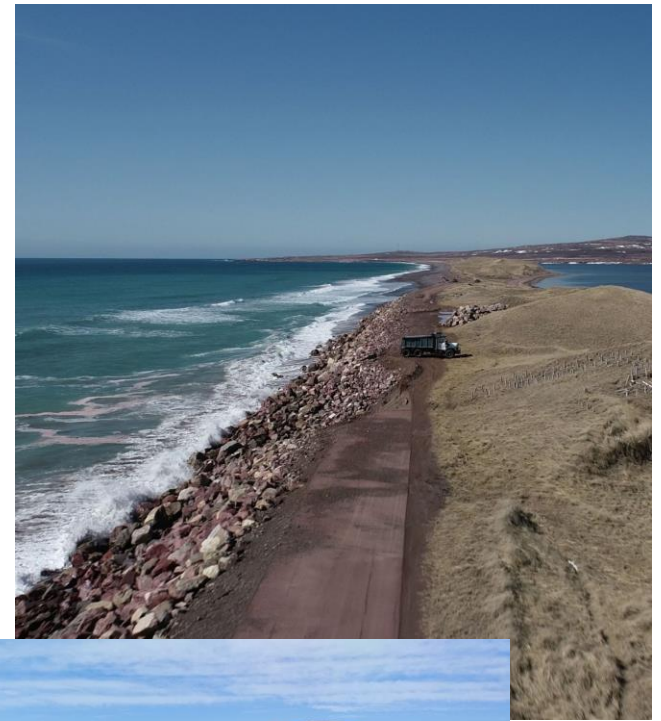
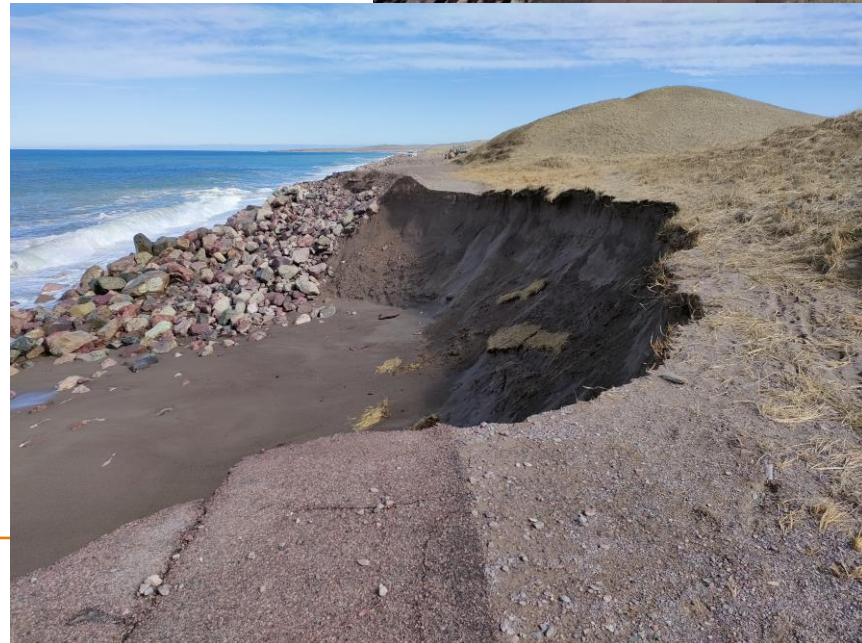
Février 2021 : encoches d'érosion avec
affaissements localisés

Phénomène déjà observé en 1999, 2009
(PK18), 2012 et 2016

Ouvrages installé par phases successives

Secteur en érosion chronique environ 1,5
m/an de recul sur la période 1952/2017

Déstabilisation durable des encoches sans
intervention

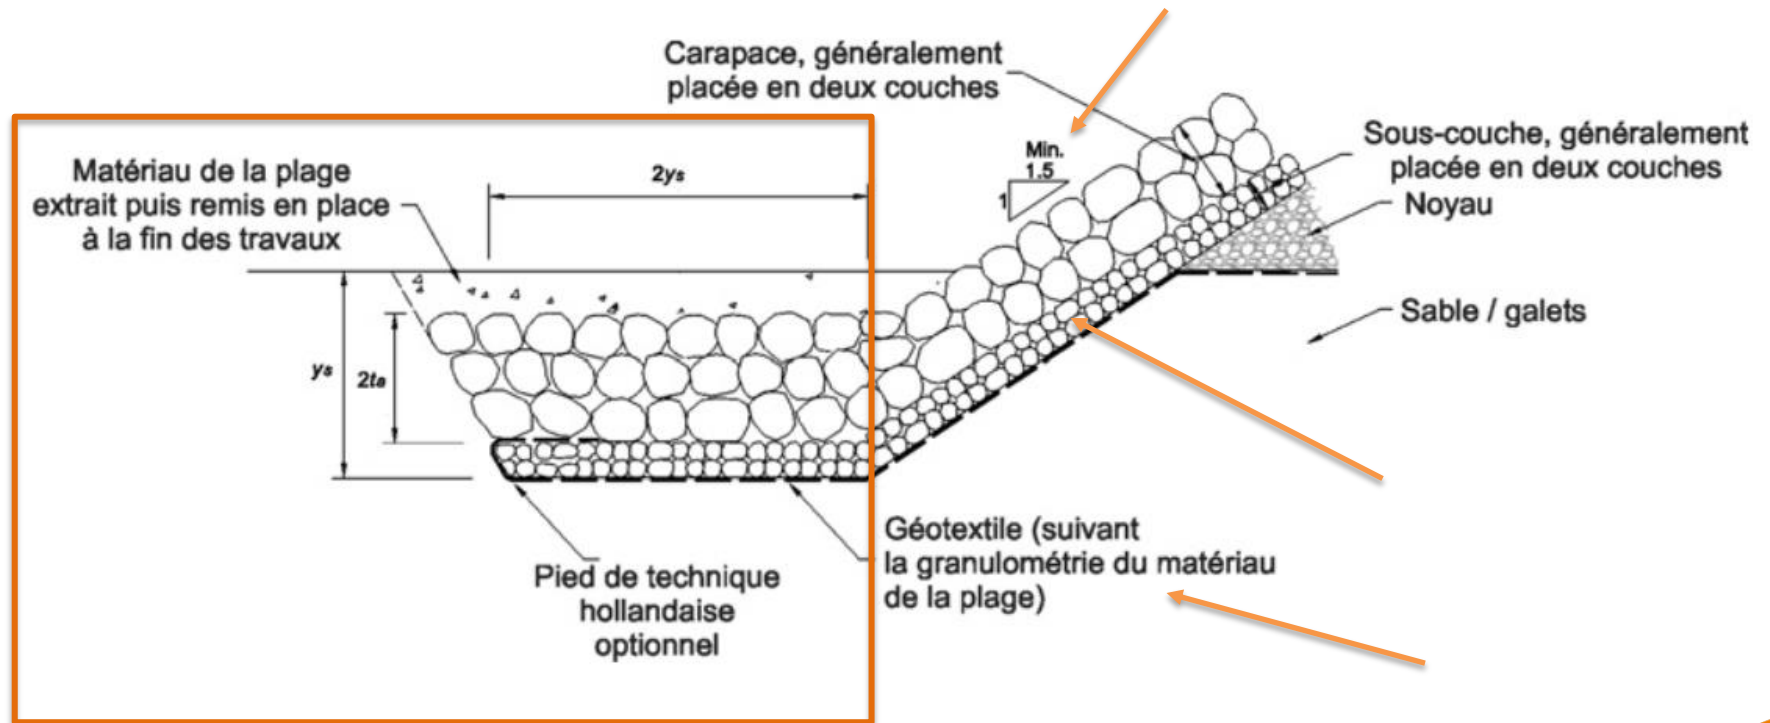
STRUCTURE CIBLE DE L'OUVRAGE DE HAUT DE PLAGE

Cas des ouvrages soumis à un fort risque d'affouillement (Rock manual, Cetmef)
